重要なお知らせ

マントラM7のインテーク下面の変形に関して調査の結果、この現象に対する明瞭な理解を得ることができました。

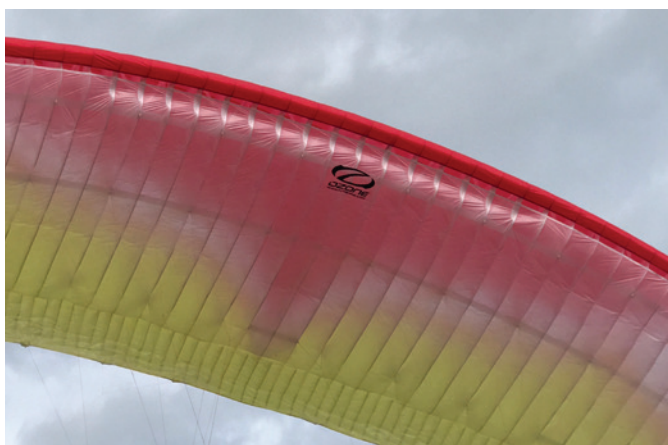
ある特別な状況下において、飛行中においても下面のリーディングエッジ補強バテンがひっくり返った状態になったままになることがあります。これは立ち上げプロセスにおいてリーディングエッジ中央部に張力が不足していることにより発生します。翼端がセンター部分より先に膨らみ始めると下面センター付近の補強バテンがひっくり返り、空中に出てもそのままになることがあります。この状況は通常スパンのセンター付近のみが影響を受け、この状況になるかどうかはキャンピーの膨らみ方にのみ依存します。

このような状況は上手な立ち上げ方によって避けることができます。キャンピーを立ち上げる前に常にグライダーが良い形でセットアップされているかを確認します。風のある状況で立ち上げる場合にはセンター部分が翼端より高い位置で壁ができていることを確認します。無風状況では翼端よりセ

ンター部分が先に立ち上がるように、強調された扇形にセットします。立ち上げに際してはセンター部のAライザーを持つことをお勧めします—AR3ラインが取り付けられている外側のライザーを持つ必要はありません。風のコンディションあるいはあなたが用いる立ち上げ方法に関わらず、常にセンター部分が先に膨らむようにしてください。そうすればこの現象は起こりません。

もし、空中でバテンがひっくり返っていることに気づいたら心配することはありません;グライダーはノーマルにフライトします。我々のテストによれば安全にかかわる問題ではなく、グライダーは全く安全にフライトし、常に空中で直すことができます。直すには左右対称にブレークを短く衝撃的にはたいてください。この操作は潰れを回復させるための操作とは異なります。深くゆっくりとしたポンピングは効果がありません。むしろより短く、すどく強い操作でバテンはもとに戻ります。このようなブレーク操作をするにあたっては手を外側に押し出すようにするとセンター近辺のブレークが先に引かれるためセンター近辺のバテンを戻すのに最も効果的なテクニックとなります。この方法によりバテンが100%元に戻ることを確認しています。空中でバテンを直すことができなかったことは一度もありません。
